Relatório de Ensaio nº ENE/355.193/21 Página: 1/8

BOX DE BANHEIRO ENSAIOS DIVERSOS

INTERESSADO: PILKINGTON BRASIL LTDA.

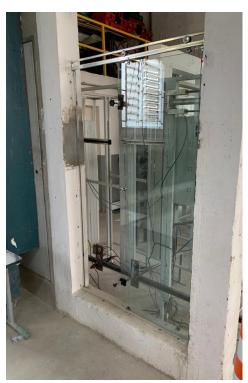
Foto n.º 01 - Visualização do ensaio de ensaio de ciclo

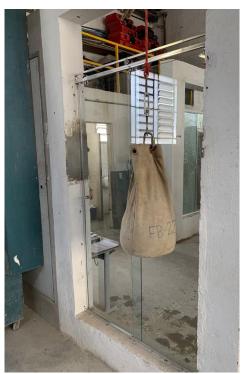
Foto n.º 03 - Visualização do impacto de dentro para fora - 80 J

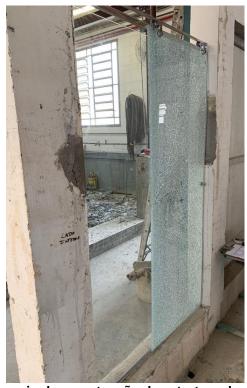
FRAGMENTAÇÃO		
Ocorrências.	Nenhuma ocorrência após realizar um movimento completo de abrir e fechar.	
Requisitos da NBR 14.207/09	Após a quebra, a porta deve realizar um movimento completo de abrir e fechar sem soltar-se da sua estrutura de sustentação e manter-se ligada à ela por um período mínimo de 2 h. Se isso não ocorrer, o boxe deve ser considerado não conforme.

Foto n.º 06 – Visualização do ensaio de manutenção da estrutura do vidro temperado com película de segurança.
